ANÁLISE DA COMPOSIÇÃO DO SOLO E SUA INFLUÊNCIA NO PROCESSO CORROSIVO DE POSTES METÁLICOS NA UFERSA-CARAÚBAS

¹Universidade Federal Rural do Semi-Árido, Câmpus Caraúbas.

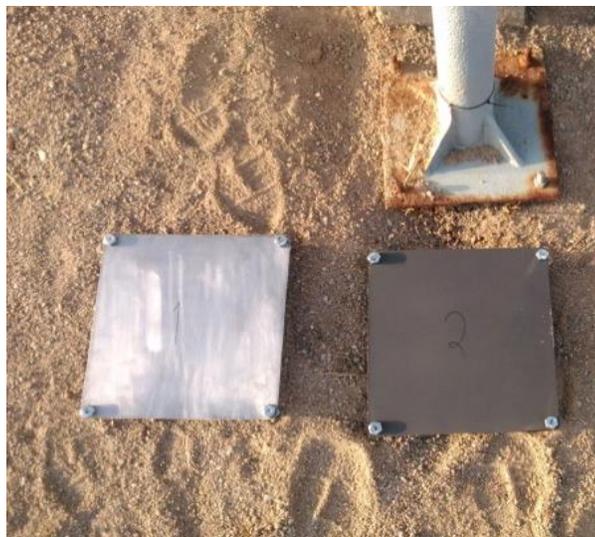
Figura 2 – Os corpos-de-prova inseridos no ponto 4 de coleta do solo.

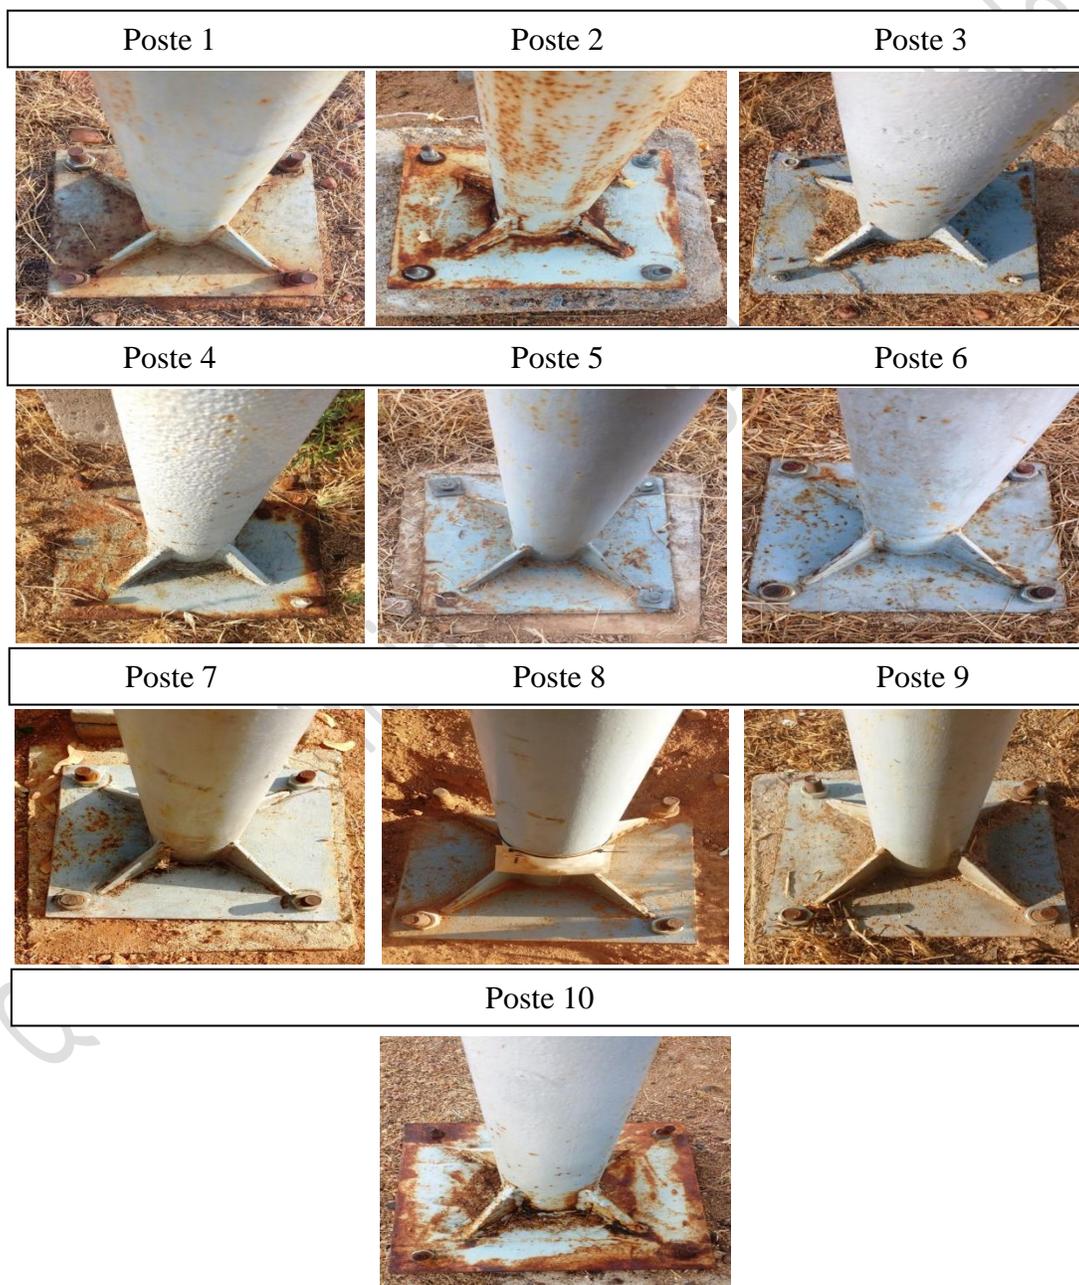
A base dos postes em estudo, ver Figura 3, sofre ação dos agentes físico-químicos do solo e da atmosfera, possibilitando corrosão, que pode ter sido facilitada, possivelmente, por problemas relacionados à instalação, soldas mal-acabadas e diferença de potenciais de materiais metálicos.

Figura 3 – Postes da UFERSA, Câmpus Caraúbas, no dia 2 de Fevereiro de 2016.

As bases dos postes, na maioria dos casos, estavam no mesmo nível do solo ou soterrados, devido suas bases de concreto serem muito baixas, esse contato facilita a corrosão por influência do solo. Além disso, nesses postes, destaca-se a corrosão existente nos parafusos e porcas, que não apresentaram grau de corrosão similar. Uma das hipóteses mais prováveis para isso é que a película de proteção superficial dos parafusos pode ter sido removida ou danificada por abrasão na hora do aperto dos parafusos com as porcas na chapa de aço. Outro provável motivo é que os parafusos e porcas são, possivelmente, de materiais de diferente composição, ocasionando o processo conhecido como corrosão galvânica. Dessa forma, por existir um contato de materiais metálicos com potencial de redução diferente, consequentemente, ocorre um processo de oxirredução, sendo o material de menor potencial o que será corroído.

Além de tudo, verificou-se a existência de corrosão nas juntas de solda. Um provável motivo é a existência de descontinuidades nessa solda, o que favorece o processo corrosivo.

Possíveis técnicas de proteção anticorrosiva que são de baixo custo e podem proporcionar uma prevenção do processo corrosivo das bases desses postes é a utilização do revestimento dos postes com tintas anticorrosivas como o zarcão, o uso de arruelas não metálicas entre as porcas dos parafusos e as chapas metálicas dos postes, evitando corrosão galvânica, e não permitir que as bases de concreto dos postes fiquem soterradas, proporcionando menor contato dos postes com o solo.

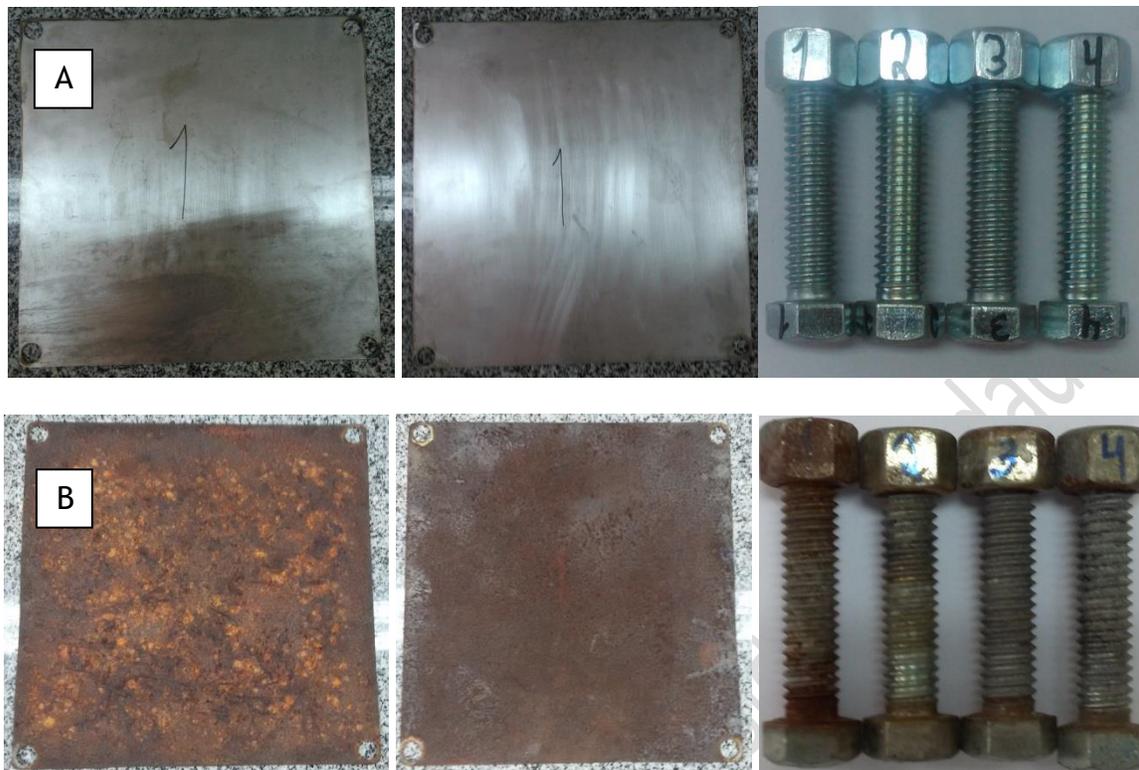
O corpo-de-prova 1, o qual não possuía revestimento, apresentou no primeiro mês exposto ao solo uma corrosão uniforme na sua parte inferior, ou seja, a parte virada para o solo. Na parte superior verificou-se um início de processo corrosivo e seus parafusos não apresentavam-se ainda corroídos. Nos meses seguintes, verificou-se um avanço no processo corrosivo, a parte inferior e superior apresentava-se com uma corrosão bem generalizada e os parafusos tinham perdido mais seu brilho e apresentavam um início de corrosão. No quinto mês, as placas apresentavam-se bem corroídas, com sua parte inferior bem deteriorada, a parte superior com uma corrosão generalizada e os parafusos apresentavam-se sem brilho e com um maior avanço na corrosão (Ver Figura 4).

Figura 4 – Processo corrosivo do corpo-de-prova 1. **A)** Corpo-de-prova 1, antes de ser inserido no solo 4, imagens da parte inferior, superior e parafusos, respectivamente. **B)** Corpo-de-prova 1 com 5 meses de exposição ao solo, imagens da parte inferior, superior e parafusos, respectivamente.

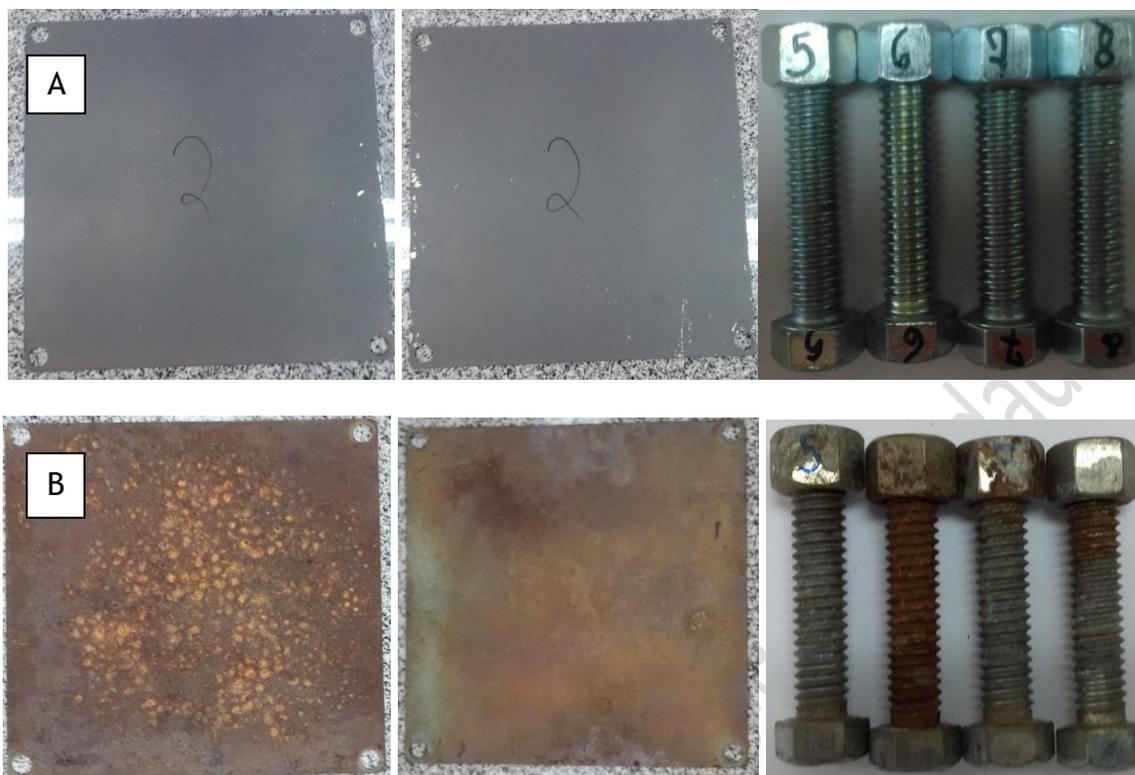
O corpo-de-prova 2, o qual foi pintado com zarcão, no primeiro mês não apresentou grande avanço na corrosão, pois a tinta, provavelmente, retardou o processo corrosivo. Nos meses seguintes, verificou-se a corrosão nas partes da chapa que apresentavam ranhura e acabaram por deixar o metal exposto diretamente ao meio, enquanto que os parafusos tinham começado a perder seu brilho. No quinto mês, na parte inferior da placa, não foi percebida a presença da tinta e a chapa apresentava-se com uma corrosão similar ao do corpo-de-prova 1 no último mês. A parte superior possuía uma corrosão branda e com a presença da película do zarcão e os parafusos sem brilho e com avanço de corrosão, ver figura 5.

Figura 5 – Processo corrosivo do corpo-de-prova 2. **A)** Corpo-de-prova 2, antes de ser inserido no solo 4, imagens da parte inferior, superior e parafusos, respectivamente. **B)** Corpo-de-prova 1 com 5 meses de exposição ao solo, imagens da parte inferior, superior e parafusos, respectivamente.

Portanto, é possível perceber que um tratamento prévio com tintas anticorrosivas pode amenizar o processo corrosivo desde que aplicadas de forma adequada por toda a superfície metálica.
